1. はじめに

塗装金属は建築材料，車両，電子電気機器，一般家庭用品など広範囲で利用されており，それぞれの分野で要求される塗装仕様が施されている。近年，これら塗装金属の耐久性を評価する試験方法が注目され，各分野で鋭意研究が行なわれている。本稿では，昭和51年から（財）日本ウェザリングテストセンターの「耐久製品の耐候性の標準化に関する調査研究」の一部として実施した試験結果について概説する。

本調査研究は，耐久性の標準化のための基準値の設定並びに適性な促進試験方法の規定を目標にした。対象とした塗装金属は，建築材料として一般に屋外で使用されるPCM（Pre Coated Metal）といわれる着色亜鉛鉄板，ポリ塩化ビニル金属積層板（通称塩ビ鋼板）及び複合被膜を施したアルミニウム合金製サッシの3種類で，これら

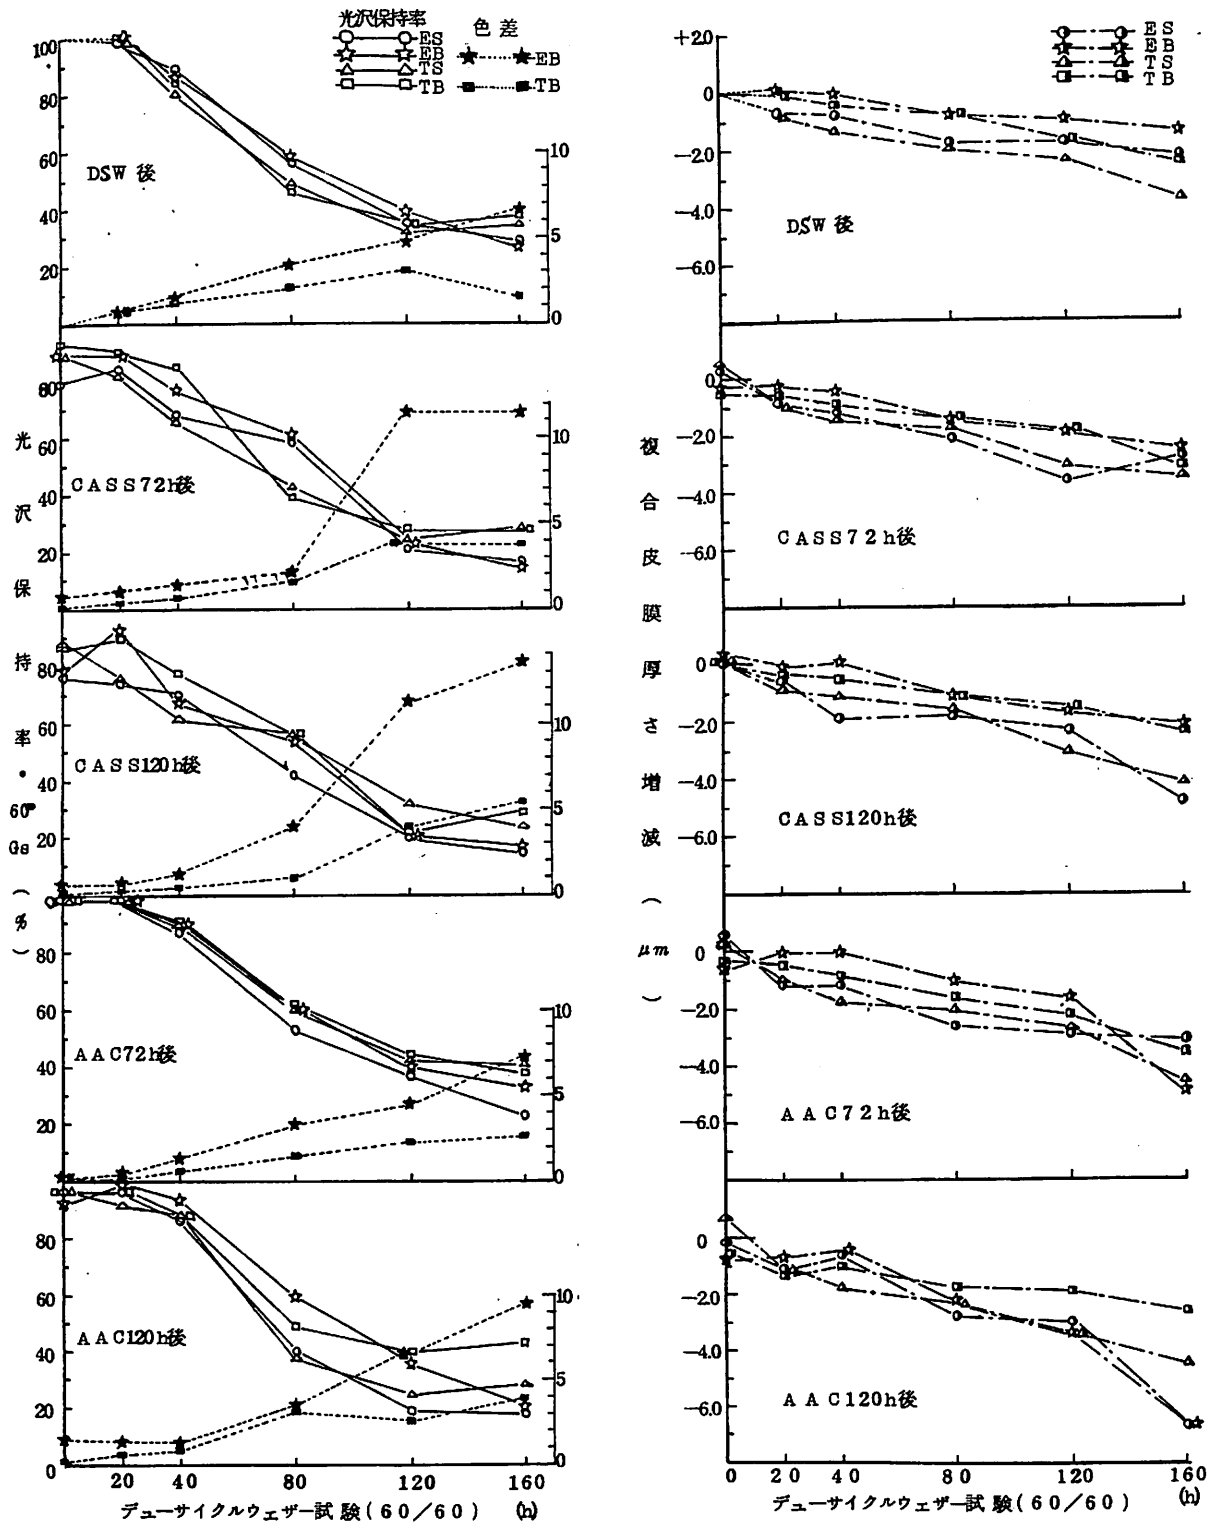
図3 アルミ合金製サッシの複合促進試験の結果

アルミ合金製サッシについては，D S Wテスト後にC A S SテストとA A C（製科研方式による二酸化イオウガス雰囲気中で試験液を噴霧し，乾湿を繰り返す試験）テストを行なった。その結果は図3及び表5に示すとおりである。アクリルクリア塗膜はD S Wテストで時間の経過とともに光沢低下，塗膜厚さの減少，色差の増加がみられ，比較的短時間で塗膜が劣化していることがみとめられ，その後に行なったC A S Sテスト，A A Cテストでは，いずれも白色腐食生成物が発生し，その程度はD S Wテストの時間が多いほど増加する傾向を認めた。このように短時間の試験で腐食生成物の発生をみたのはD S W試験による塗膜の劣化が大きく作用しているものと考えられる。
