# 鋼構造物の耐候性について

## －鋼鉄道橋用塗装系の耐候性評価－

財団法人 鉄道総合技術研究所 田中 誠

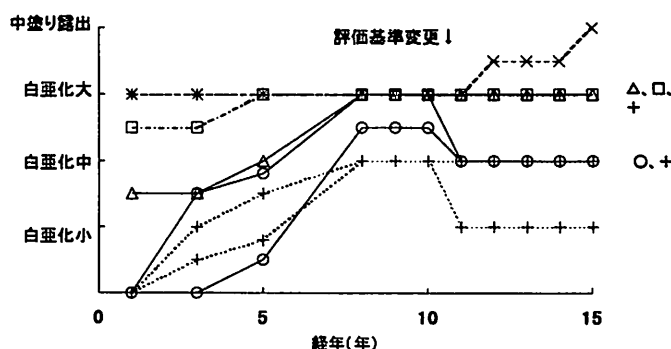
図1 白亜化に関する評価結果

白亜化の評価は、外観観察と塗膜表面拭い取りで程度を 4 段階 (無し、小、中、大) に分けて評価した。しかし、10 年経過時に白亜化大と評価された材料において、程度に違いが認められるようになったため、評価を 5 段階 (無し、小、中、大、中塗り露出) に変更した。このため、一部材料の評価結果が改善されることとなった (図 1 の矢印)。

図 1 に示すように、白亜化程度の変化は、材料種のみならず塩化ゴム系塗料では製造会社間の差も大きい。厚膜型変性エポキシ樹脂系塗料、ビニル樹脂塗料および一部の塩化ゴム系塗料 (1 社) は、数年で明らかな白亜化が観察された。特に厚膜型変性エポキシ樹脂系塗料は、12 年程度経過した段階で中塗り塗膜が透けて見えるほどの塗膜消耗に至った。ポリウレタン樹脂塗料、長油性フタル酸樹脂塗料および一部の塩化ゴム系塗料 (2 社) は、白亜化が徐々に起こり、明らかな白亜化が認められるまで 5~8 年要した。厚膜型変性エポキシ樹脂系塗料以外の塗料については、約 10 年経過後以後に著しい変化が観察されず、現時点 (20 年以上経過) でも同様の様子を維持している。

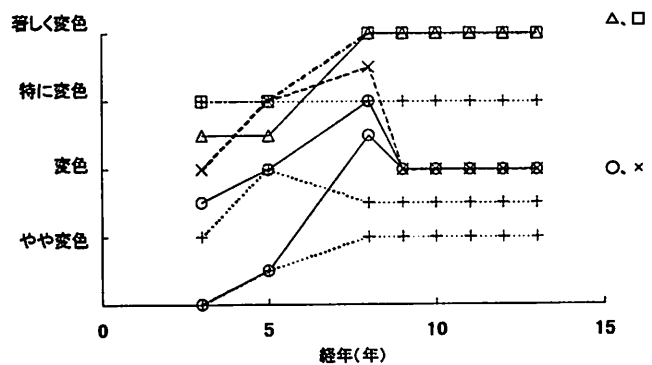
図 2 外観色の経年変化

外観色の調査結果を図 2 に示す。塗料色灰色 2 号に用いられる顔料の多くは化学変化を受け難いものが多く、色の変化は主に樹脂の白亜化と表面の付着汚れによると考えられる。外観色の変化は数年で現れ始め、約 10 年ほどで一定となった。ポリウレタン樹脂塗料の評価が 9 年目に下がったのは、白亜化が進み表面に付着した汚れが雨洗などで除去されやすくなったためと考えられ

る。厚膜型変性エポキシ樹脂系塗料も同様に評価が下がっているが、これは白亜化が全面均一に生じ、汚れや色むらが少なく、遠景からは変化が少ないと認識されるような状態に至ったためと考えられる。ビニル樹脂塗料は不均一な白亜化により灰色の濃淡がまだらに現れ著しい変色と評価され、長油性フタル酸樹脂塗料は塗膜表面のさび面積の増加により著しい変色と評価されるようになった。

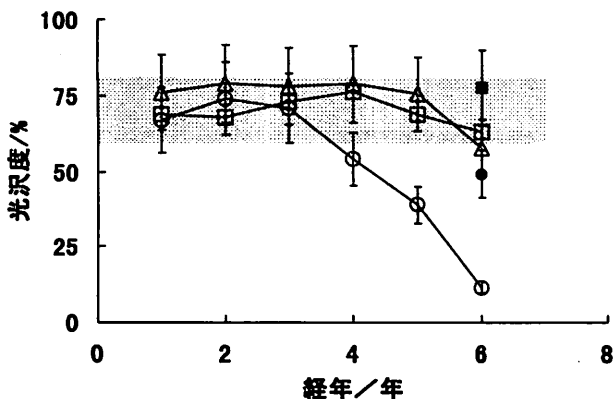
図 4 フッ素樹脂塗膜の光沢度経年変化

図 4、5 に示すように、フッ素樹脂塗膜は、部位により変化傾向が異なり、海側の外側面は 3 年経過時から光沢度の低下と  $L^*a^*b^*$  表色系での  $L^*$  値の増加が始まっている。海側の内側面と山側の外側面では 5 年経過時から変化が現れ始めている。乾燥ウェス拭き取り後の測定で、海側の外側面は初期の値まで回復しなかった。海側の外側面では、乾燥ウェスで除去できない  $L^*$  値を増す表面変化 (表面の荒れ、固着した白色の汚れ等が推測される) が生じていることを示す結果が得られた。

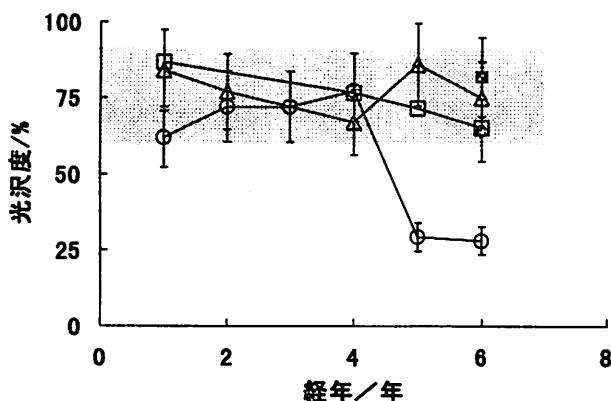
図6 ポリウレタン樹脂塗膜の光沢度経年変化

ポリウレタン樹脂塗膜は、図 6、7 に示すように、光沢度の初期値のばらつきが大きく明確で

ないが、4年経過後から海側の外側面で低下している。L\*値は海側の外側面でわずかに増加した。乾燥ウェス拭き取り後は、海側の外側面の回復程度が低い結果となった。

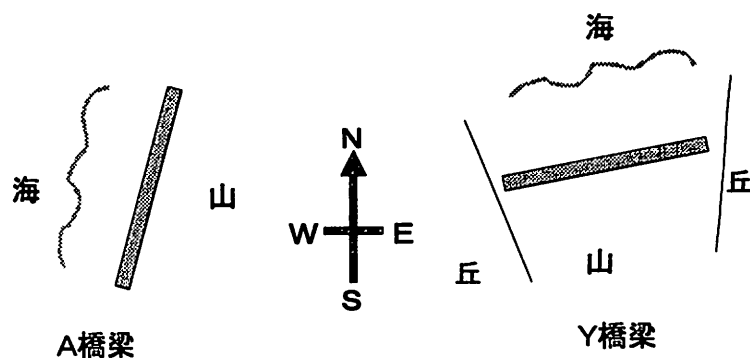
図8 橋梁の位置関係

A橋梁とY橋梁の配置を模式的に図8に示す。図から明らかなように、A橋梁は、方位的に海側と山側で日照量に大きな差がないと考えられる。一方、Y橋梁の日照は山側のみとなる。

測定結果は、A橋梁、Y橋梁とも海側の外側面が変化しているが、日照条件を考えると、海側の外側面の光沢度や色の変化は紫外線以外の要因に大きく影響されていることが推察される。

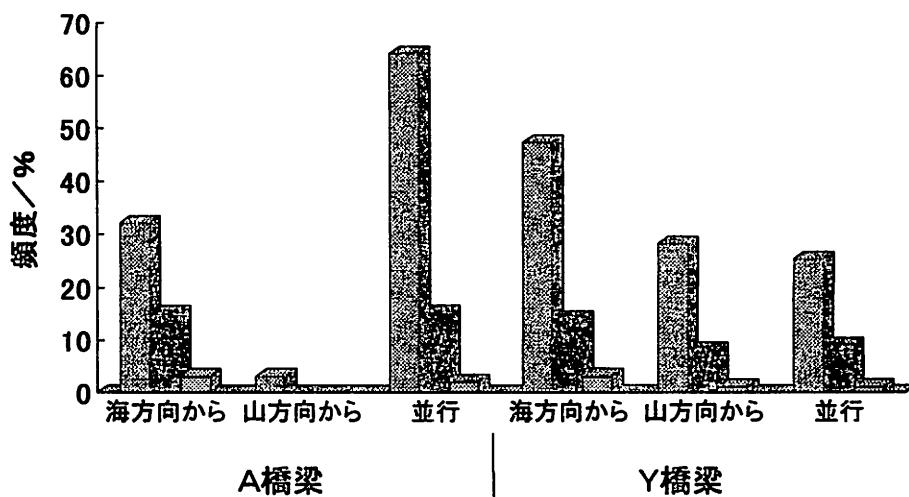
図9 橋梁に吹く風の方向別頻度分析結果

そこで、この地区の風に注目し、過去2年間の気象データから日平均の風速とその日の最多風向(16方位)を橋梁の海方向からの風(5方位)、橋梁の山方向からの風(5方位)と橋梁に並行する風(6方位)に分割してそれぞれの頻度を求めた。図9に示すように、A橋梁、Y橋梁ともに海方向からの風の頻度が山方向からの風より高いことが分かる。Y橋梁はA橋梁に比較して海方向からの風と山方向からの風の差が少ないが、地形条件を考慮すると山方向からの風や橋梁に並行する風が遮られると考えられ、調査した橋梁はともに海方向からの風の影響が大であるといえる。
