1. はじめに

塗装金属は建築材料，車両，電子電気機器，一般家庭用品など広範囲で利用されており，それぞれの分野で要求される塗装仕様が施されている。近年，これら塗装金属の耐久性を評価する試験方法が注目され，各分野で鋭意研究が行なわれている。本稿では，昭和51年から（財）日本ウェザリングテストセンターの「耐久製品の耐候性の標準化に関する調査研究」の一部として実施した試験結果について概説する。

本調査研究は，耐久性の標準化のための基準値の設定並びに適性な促進試験方法の規定を目標にした。対象とした塗装金属は，建築材料として一般に屋外で使用されるPCM（Pre Coated Metal）といわれる着色亜鉛鉄板，ポリ塩化ビニル金属積層板（通称塩ビ鋼板）及び複合被膜を施したアルミニウム合金製サッシの3種類で，これら

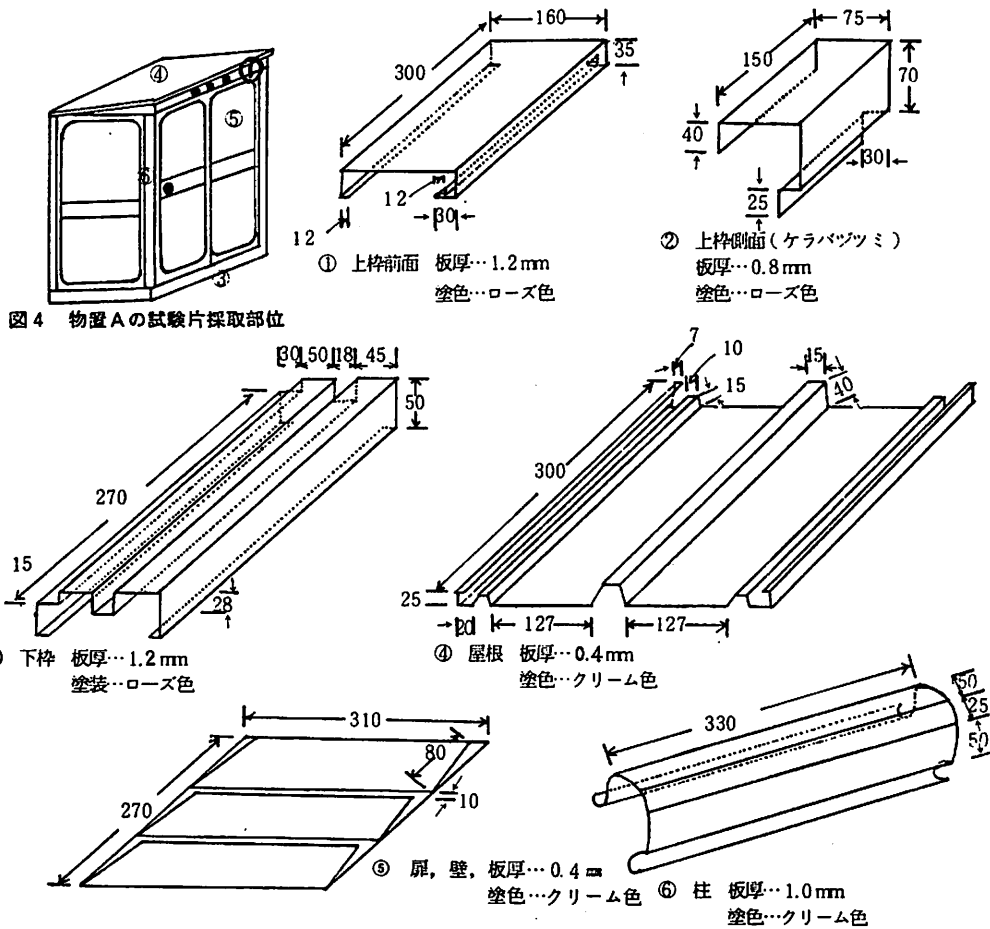
図1 物置Aの形状と試験片の形状及び寸法

屋外暴露試験に供した製品及び部材の形状を図1に示す（表面処理仕様は59報告収-1表2参照）。結果は塗膜ふくれ，さび等の外観観察，色差，光沢残存率，白亜化，塗膜の付着性について評価した。

(1) 外観変化． 暴露7年の外観変化の結果の一部を表1に示した。塗膜の劣化は銚子，那覇では暴露1.5年頃から白亜化が始まり以後塗膜ふくれ→白さび→赤さびに進行していく過程が観察された。暴露7年の結果は，物置の部位による劣化程度の相違が顕著に表われており，一般的に直射日光が当り，風雨にさらされる部位では塗膜の白亜化は著しいが白さび，赤さびの発生は比較的少ないこと，逆に日光，降水が直接当たらない軒天部分は方角に関係なく白さび，赤さびの発生が著しく多いことが判明した。この様な現象は特にぬれに関連するのではないかと推察される。また，加工部からの白さび，赤さびの発生は比較的早期に発生しており，加工時になんらかの欠陥が生じていることが実証された。

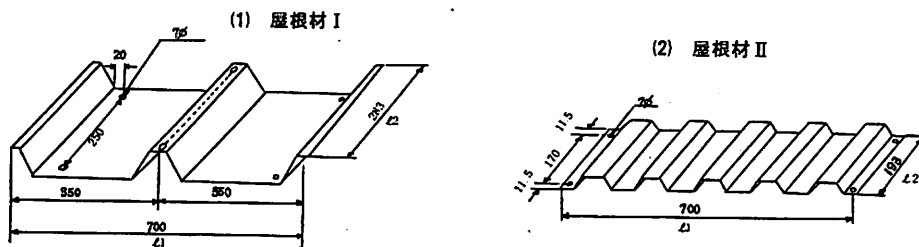
図2 屋根材試験片の形状及び寸法

暴露試験は銑子において屋根を組み立てたものと、析板加工した加工部材（図2）及び平板状の12色の原材（表面処理仕様59報告積-1表1参照）について3か所で5年間行なった。塩ビ被覆層表面の外観は若干変化するものの、加工部、傷つき部を含めて健全な状態を維持しており、耐候性上特に問題となる点は認めなかった。光沢、色差、耐衝撃性、端部の変化については59報告（金属積層板分料会報告）を参照されたい。表2に3暴露地における外観変化を示す表2の中で凹みは0.1mm程度の小さな円状の凹みで中心部にX形のクラックが発生したものもあり、これが今後どのような欠陥に進行するのか注目される場所である。
