# 鋼構造物の耐候性について

## －鋼鉄道橋用塗装系の耐候性評価－

財団法人 鉄道総合技術研究所 田中 誠

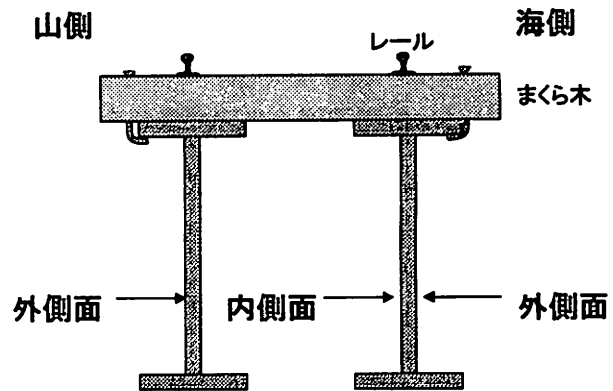
図 3 光沢、色の測定箇所

Y 橋梁のポリウレタン樹脂塗膜、フッ素樹脂塗膜及びシリコンアルキド樹脂塗膜 (何れも灰色 2 号) について、60 度鏡面光沢度計と色彩計による測定を表面処理せずにあるがままの状態を実施した。6 年経過後にあるがままの測定に加え塗膜表面付着の汚れや粉化物を乾燥ウェスで拭き取り光沢度と色の回復程度の評価を行った。A 橋梁では、ポリウレタン樹脂塗膜とフッ素樹脂塗膜について、8 年経過時に 60 度鏡面光沢度計と色彩計による測定をあるがままと乾燥ウェス拭き後に行った。測定部位は、Y 橋梁では図 3 に示す腹板の 3 箇所、A 橋梁は海側の 2 箇所である。

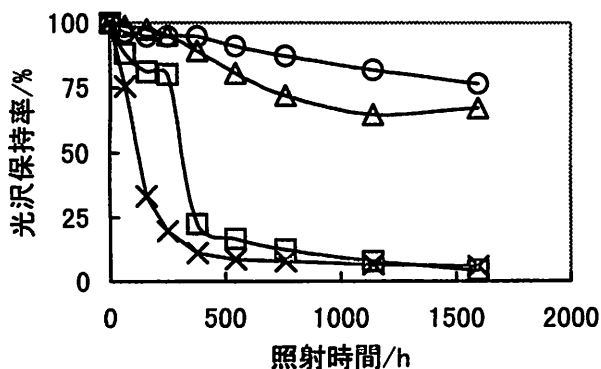
図 10 光沢保持率に与える紫外線照射の影響  
 ○:フッ素樹脂塗膜、△:ポリウレタン樹脂塗膜  
 ×:エポキシ樹脂系塗膜、□:フタル酸樹脂塗膜

初期の光沢度に対する比率から光沢度保持率(%)を求めた。図 10 に紫外線連続照射による変

化を、図 11 にオゾン雰囲気暴露による変化を示す。オゾン接触で塗膜表面は紫外線照射と同様に表面の光反射性能が低下していた。特に、ポリウレタン樹脂塗膜のオゾン雰囲気での変化が大きく、ポリウレタン樹脂塗膜表面のあらさがオゾン雰囲気ですぐに増加しているものと考えられる。塩水噴霧では、フタル酸樹脂塗膜のみが数十時間経過後から低下したが他の塗膜は 1000 時間経過後も変化がなかった。フタル酸樹脂塗膜は、早期に目視で確認できるふくれ発生があり、このための保持率が低下したと考えられる

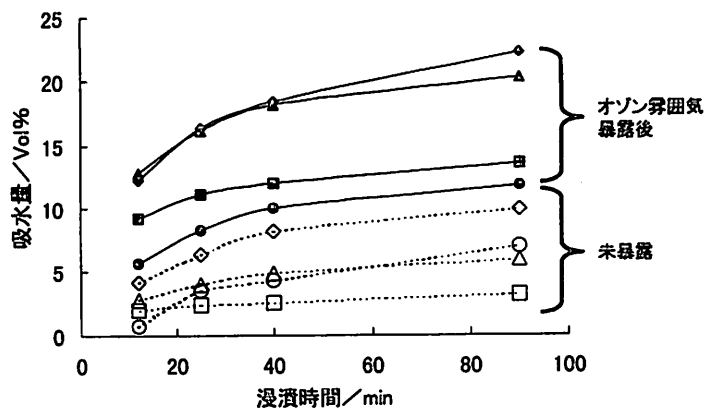
図 12 オゾン雰囲気暴露試験片の吸水量(容量法)経時変化  
 オゾン雰囲気暴露時間: 257 時間  
 ●:フッ素樹脂塗膜、▲:ポリウレタン樹脂塗膜、  
 ⊗:エポキシ樹脂系塗膜、◆:フタル酸樹脂塗膜

交流インピーダンス測定で得られる塗膜等価容量変化から計算される塗膜の吸水量(容量法)の変化は、塗膜内部の吸水し易さの変化を評価できることを示した<sup>2)</sup>。オゾン雰囲気暴露、紫外線照射と塩水噴霧後の試験片を用い、電解液接触後の吸水量(容量法)の経時変化を求めた(図 12、13)。変化は、4 種の塗膜とも、概ねオゾン雰囲気暴露>塩水噴霧>未劣化 $\geq$ 紫外線照射の順であった。

オゾン雰囲気暴露は、塩水噴霧単独より大きく変化しており、明らかにオゾンの影響が認められる。この結果から、オゾンと水により塗膜内部が吸水し易い構造に変化(樹脂の分解や樹脂・

顔料界面の付着低下等が想定される) している可能性が見出された。

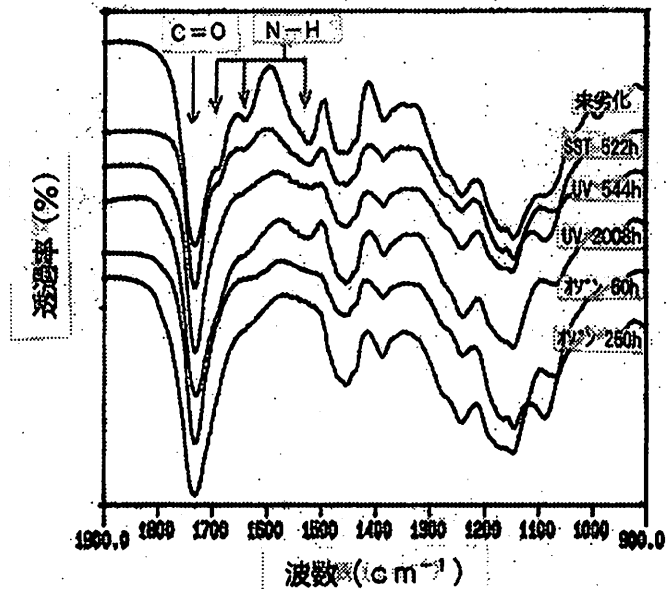
図 14 ポリウレタン樹脂塗膜表面の赤外線吸収スペクトル図  
SST: 塩水噴霧、UV: 紫外線照射、オゾン: オゾン雰囲気暴露

図 14 にポリウレタン樹脂塗膜の赤外線吸収スペクトル測定例を示す。塩水連続噴霧試験片は、未劣化と同等のスペクトルを示したが、紫外線照射、オゾン雰囲気暴露でウレタン結合を示すピークが減少している。他の 3 種の塗膜も、紫外線照射とオゾン雰囲気暴露で明らかなスペクトル変化が認められた。反応機構の詳細な検討を実施していないが、少なくとも紫外線による高分子鎖の開裂と同様に、オゾンの酸化力による高分子鎖の酸化分解が生じていると考えられる。
